諏訪湖の水質と生物

信州大学 山岳科学研究所
宮原 裕一

2016年3月4日(金)
ぬのはん

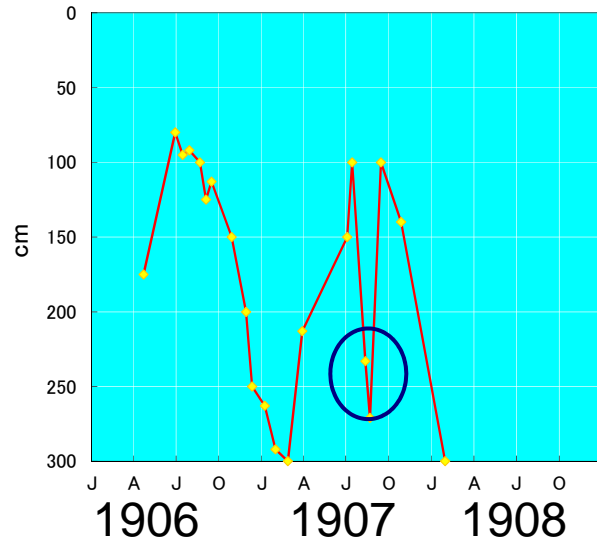
透明度 1906-1908年(田中)

夏に透明度が増大

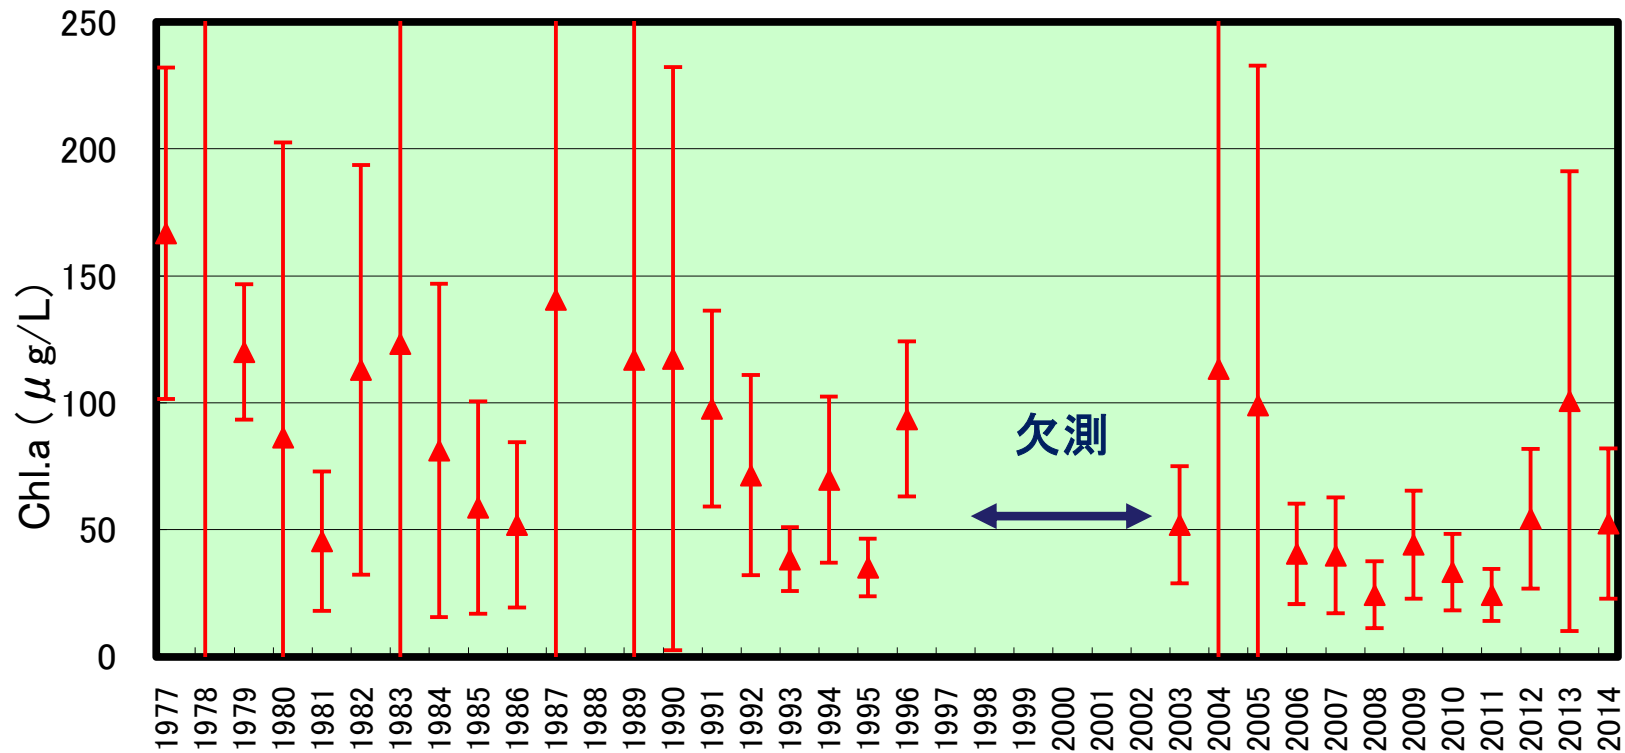
クロロフィルa濃度 表層・夏期(6月~8月)

夏期にアオコが減少→透明度が改善

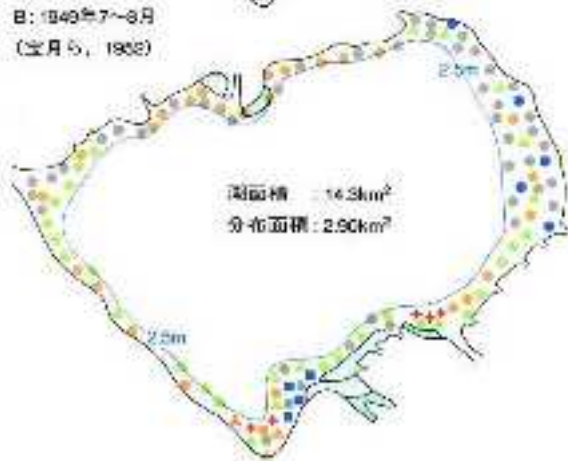
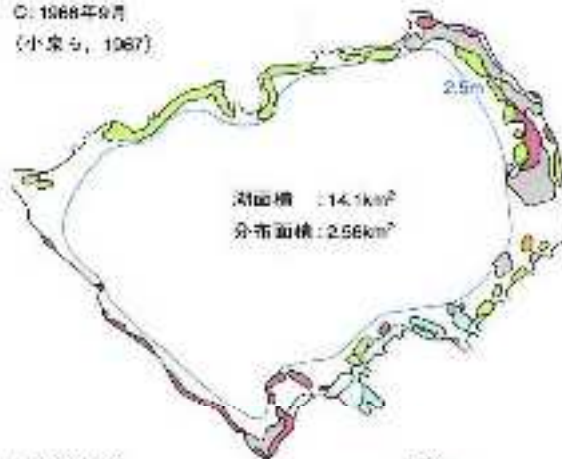
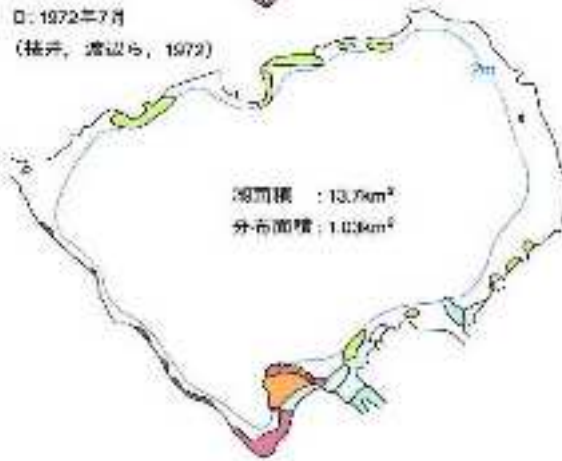
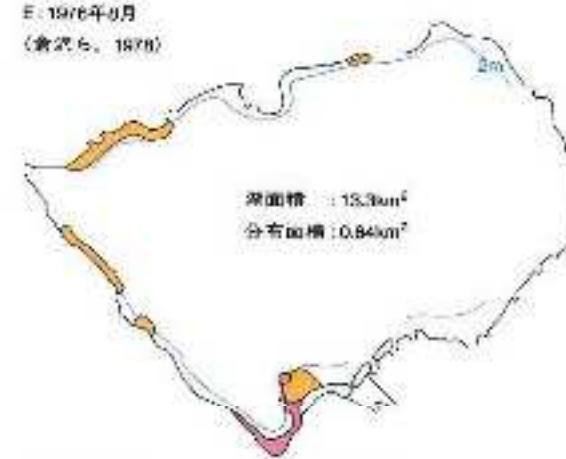
図3・2—夏期の大型水生植物の分布の経年変化

水草の分布面積は大きく減少

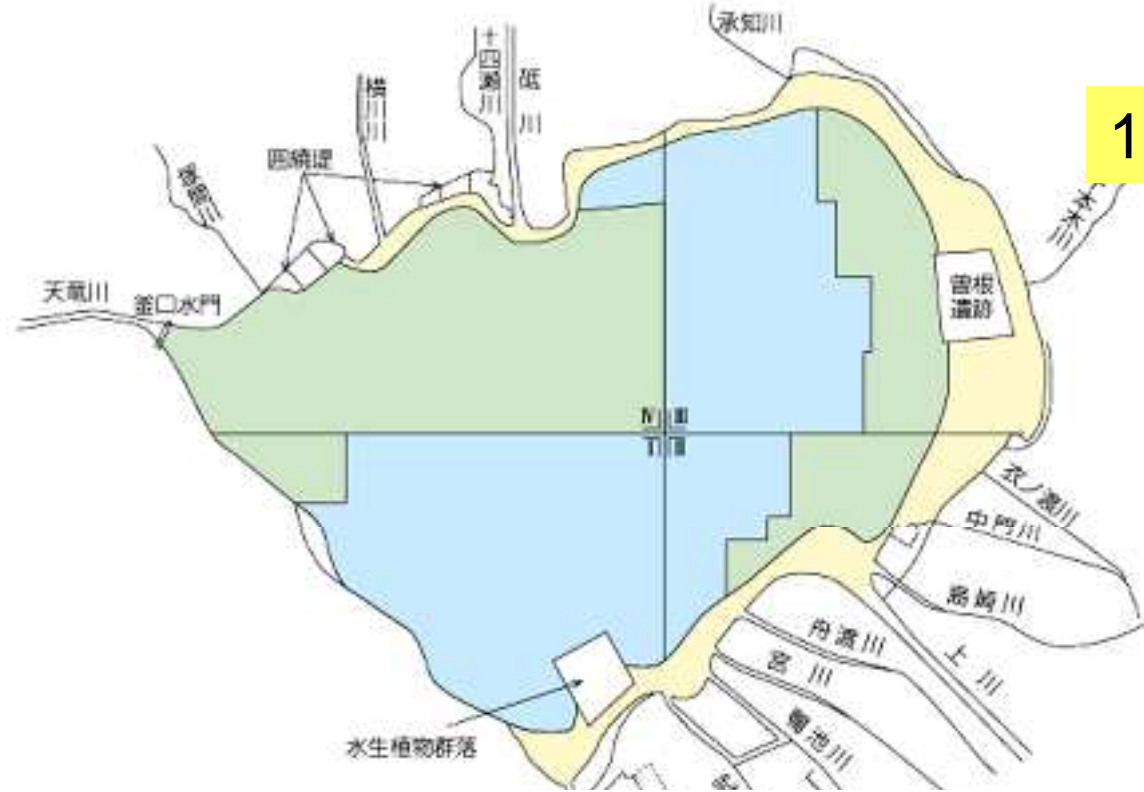
諏訪湖におけるしゅんせつ

1969~2001年

沿岸部のしゅんせつによる水草生息域の減少 1969~1980年

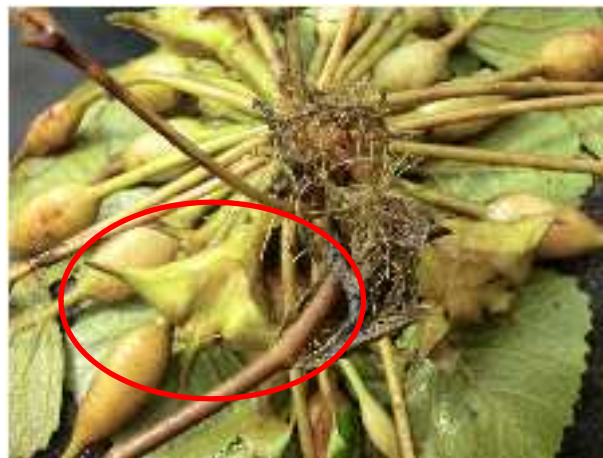
ヒシ現存量の変化

種子により増殖

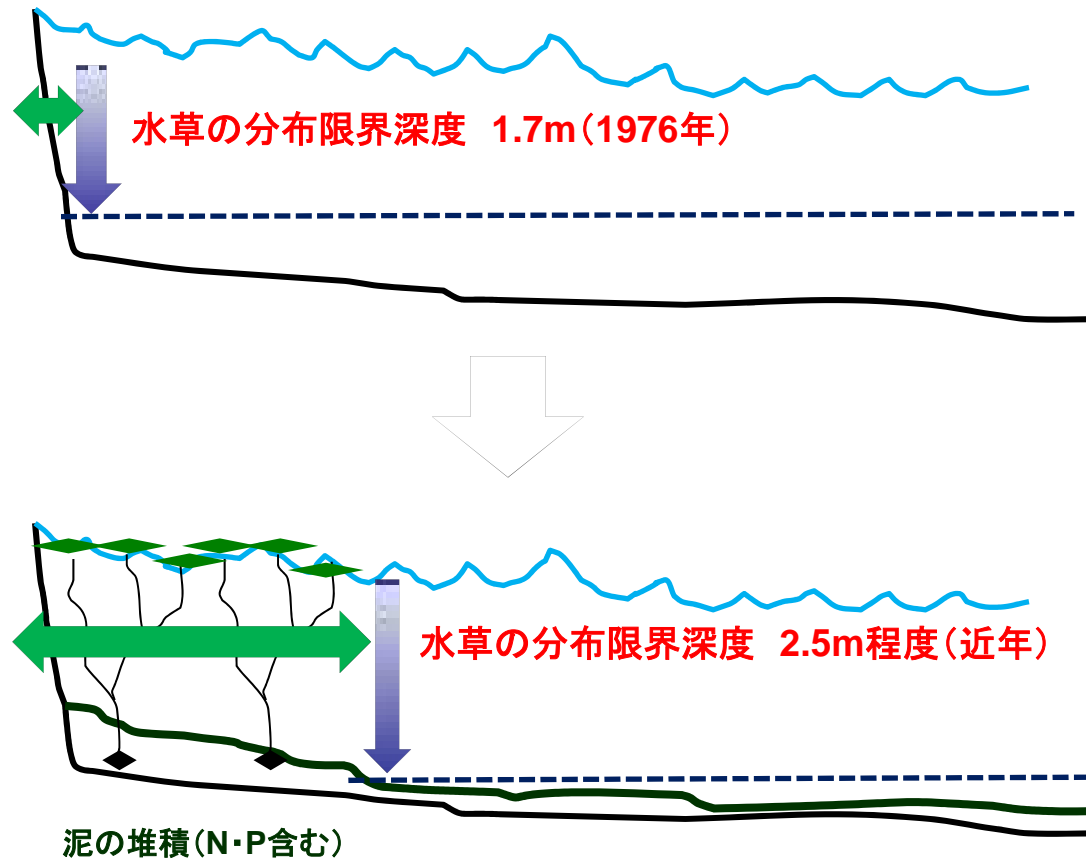
諏訪湖の環境変化とヒシ

透明度の改善・水中栄養塩の減少(底泥の栄養塩利用)

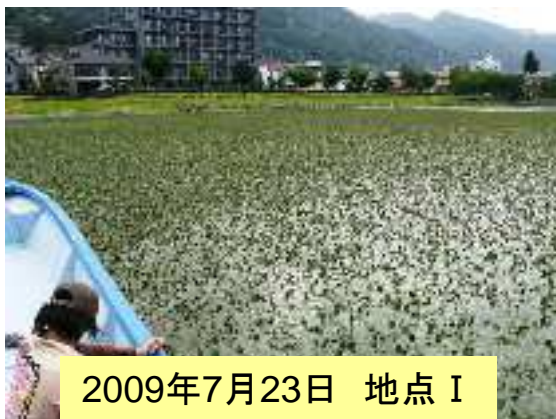
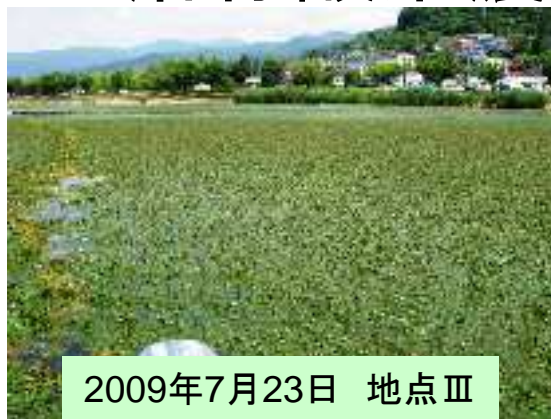
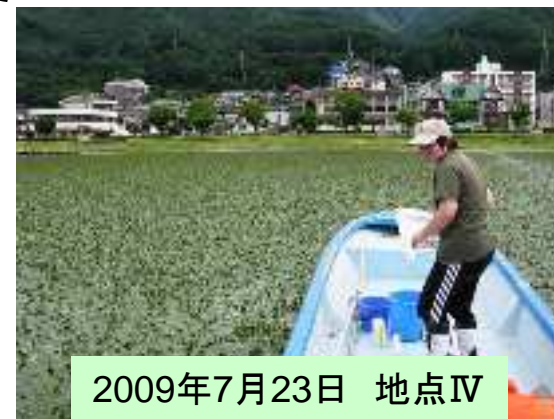
ヒシと溶存酸素濃度

2009年7月23日 地点 I

2009年7月23日 地点 III

2009年7月23日 地点 IV

全層で酸素減少
